# シマフクロウの森保全活動 「2009 年度植樹根室地区」 2012 年評価報告書

2012 年 9 月 26 日  
環境プランナー協議会  
恒藤克彦

# シマフクロウの森「2009 年度植樹根室地区」 2012 年現地検分報告書

2012 年 9 月 25 日 作成

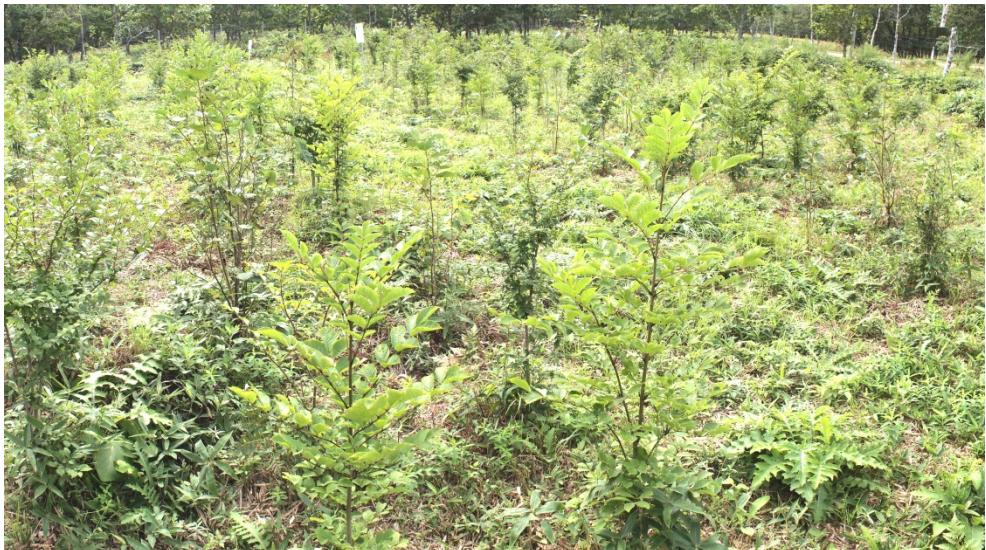
写真①

植樹から 4 回目の夏を過ごして、苗木は大きく成長し、緑が濃くなっている(写真①)。下草刈りは 2 回実施され、下刈りによるクマザサの碎かれた葉が厚く積もっており、地表面は良い状態である。シカよけネットには損傷がない。また、知床で発生したエゾヤチネズミによる樹皮食いの被害の発生もない。

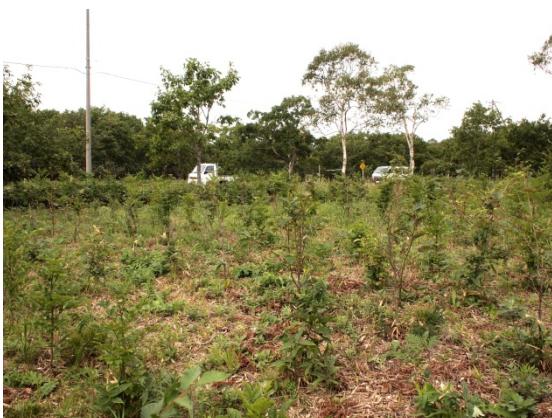
写真② 周りは、明るく解放されている

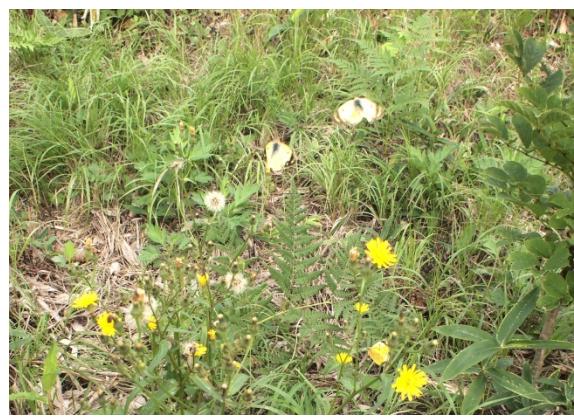
写真③ 小さな花に蝶が舞う

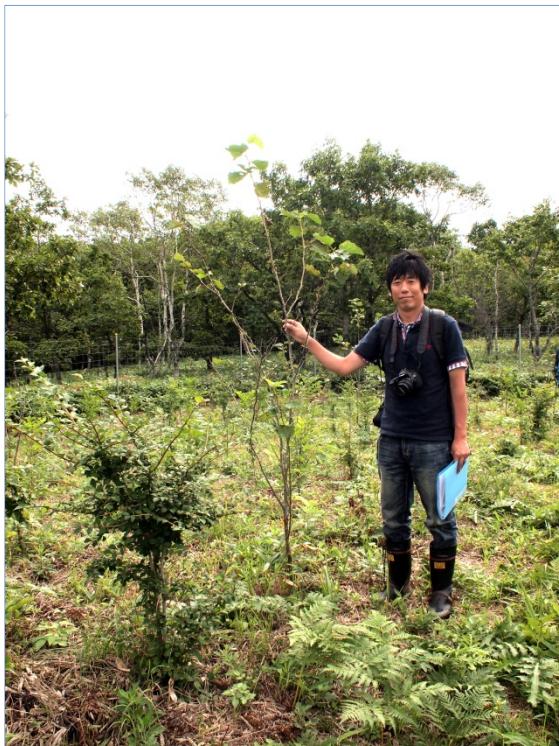
写真② ケヤマハンノキ

ケヤマハンノキは、昨年発生したハンノキハムシの発生もなく、順調に成育している。生育のスピードが速く、写真のように2mを越えるものもあってこの植樹地区のトップの高さになってい る（写真②）。

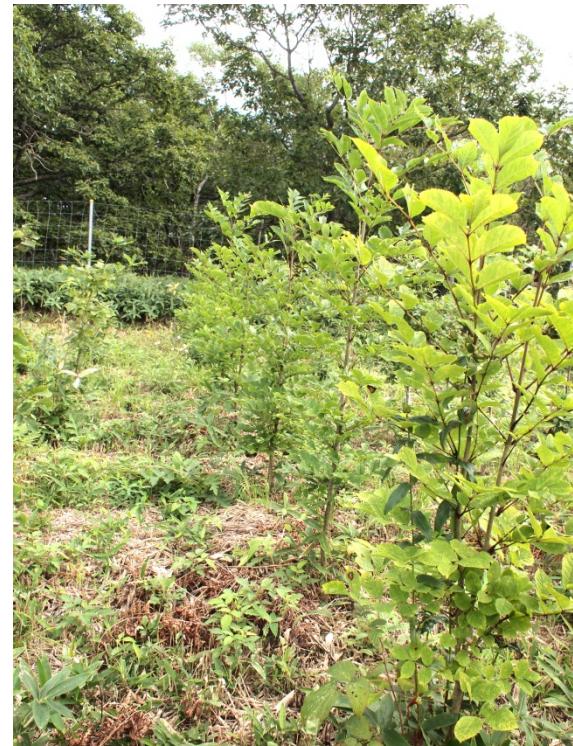
写真③ ハルニレ

ハルニレは、大きな問題もなく順調に成育している。葉も大きくなつた（写真③）。

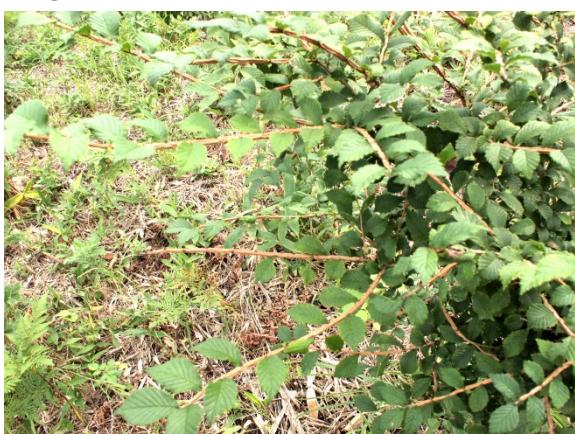
写真④ ヤチダモ

ヤチダモは、茎が太くなつてたくましく生育している（写真④）。

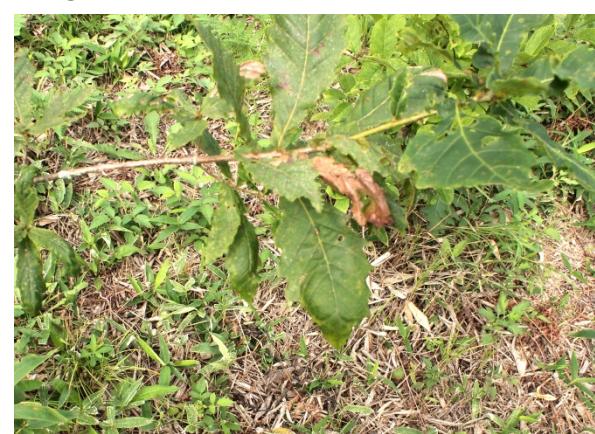
写真⑤ ミズナラ

ミズナラは、昨年の生育状況確認調査でも枯死が多く生存率は約50%であった。ここ環境に適合していないのかもしれない。しかし、ひこばえで育っているものは、葉も大きく元気である（写真⑤）ので、もう少し長期間の観測が必要と思われる。
