シマフクロウの森保全活動 2009年植樹根室地区 2010年評価報告書

2010年10月23日

環境プランナー協議会

シマフクロウの森プロジェクト 2009年根室植樹地区 2010年現地査察報告

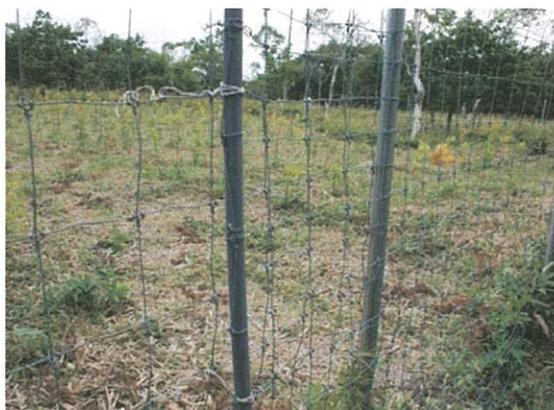
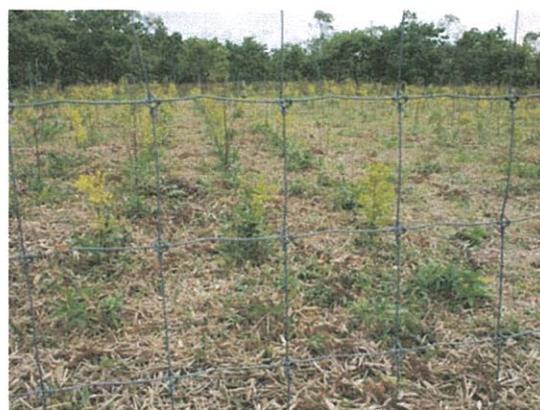
1) 植樹地の状況

シカよけのネットは荒らされることもなく、植樹された苗の保護に有効である。

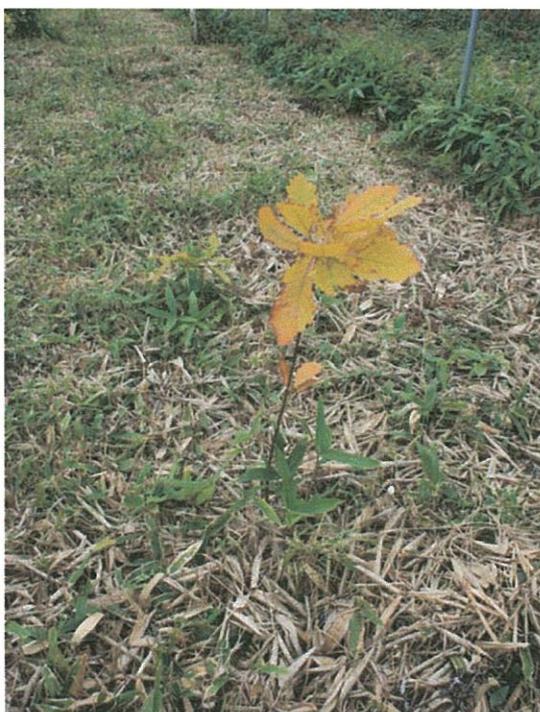
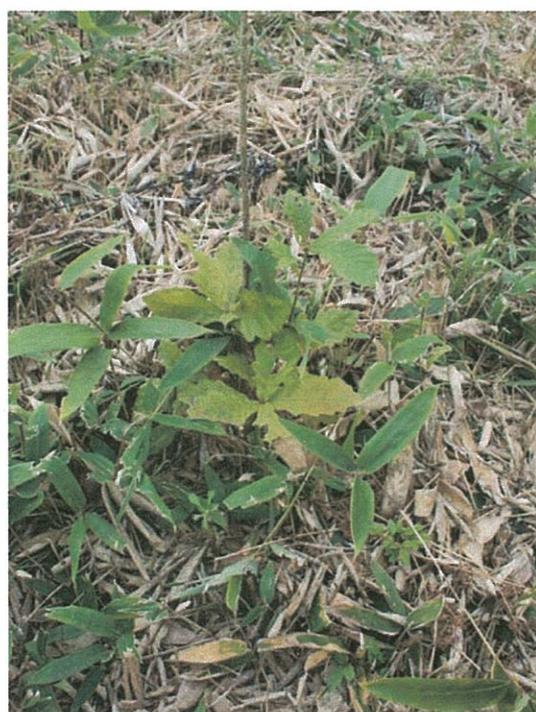
① ミズナラ

昨年の植樹のときから、先端部が枯れて葉が落ちているものが見られるが、根本から新しい葉が出てきており、活着はしている。来春以降の状況を見守る必要がある。

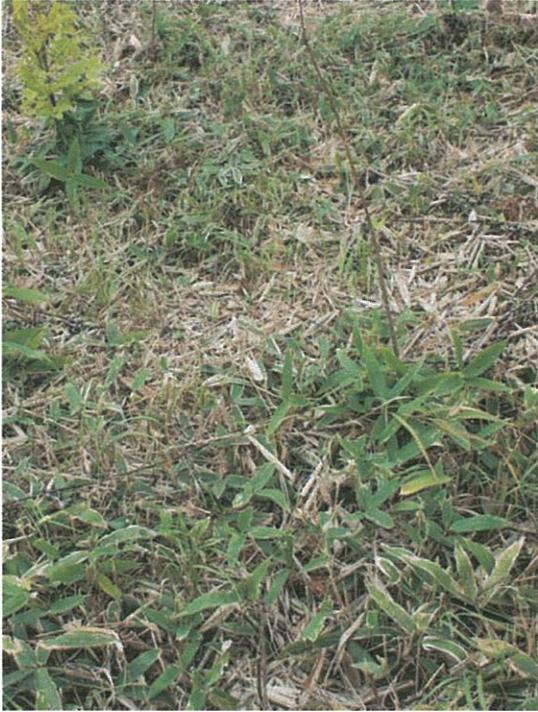
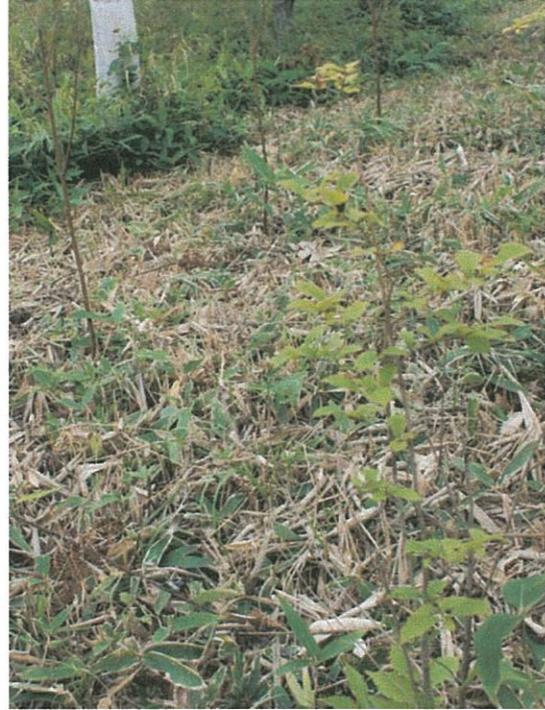
②ヤチダモ

葉は既に落ちているが、芽が見える。また、あまり大きく成長はしていないが、しっかりと根付いていると思われる。

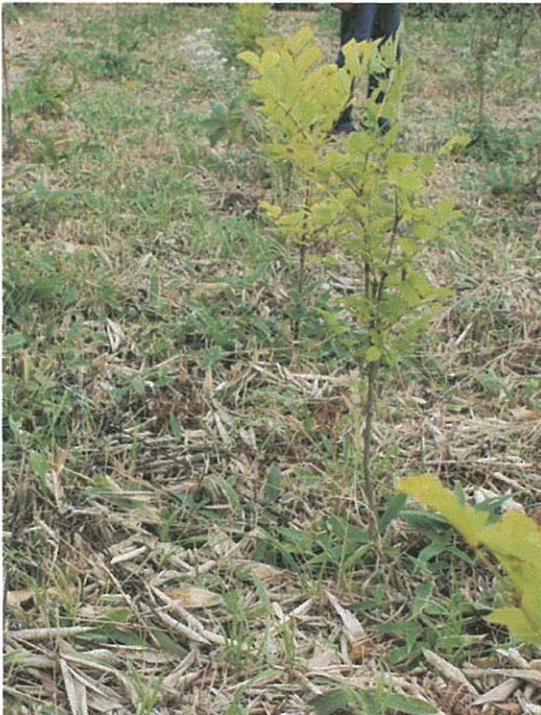
③ハルニレ

根付きもよく、順調に成育している。

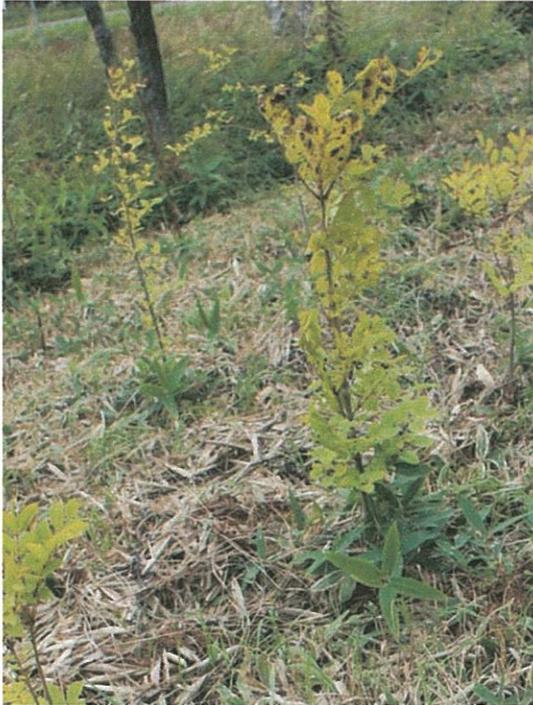
④ケヤマハンノキ

4種類の樹木の中では、もっとも成長が早く、大きくなっている。将来は大きくなって風よけの役割を果たすことが期待されている。一部にハンノキハンムシが発生し、葉にダメージがある。しかし、新しい芽も出てきているので、大きな問題にはならないと思われるが、様子を見守る必要がある。

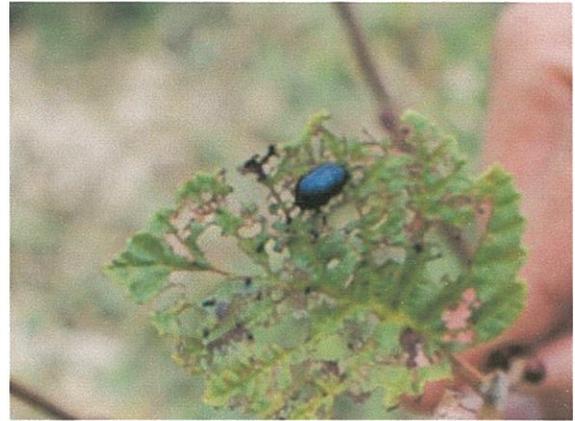
⑤ハンノキハンムシ

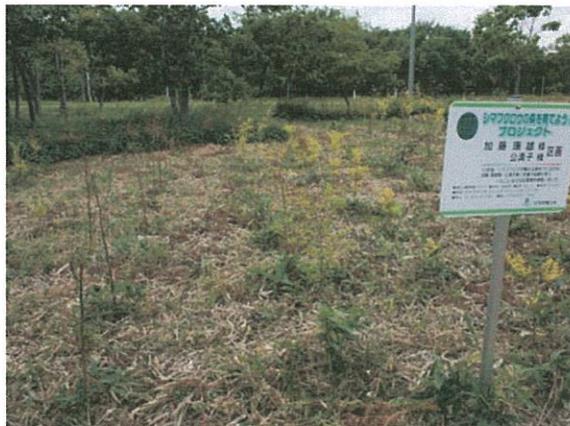
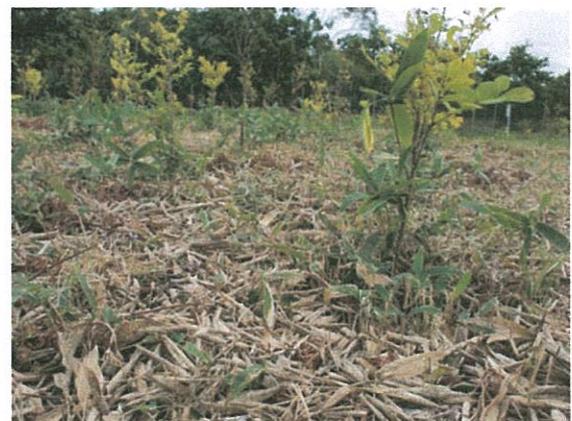
⑥下刈作業で刈られたクマザサ

小さく粉碎され、枯れ葉となって腐葉土になる。
